Estrutura de Eucalipto Roliço e o Subsistema de Vedação de Residência Unifamiliar

Rosana Rita Folz, Akemi Ino

Round Eucalypt Structure and Wall Subsystem of Single-family Residence

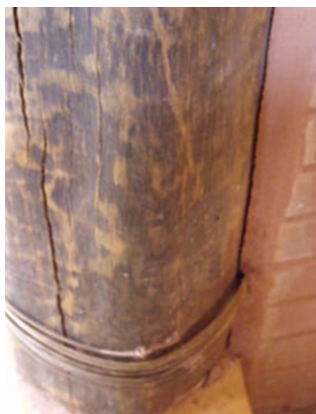
A principal patologia encontrada foi o “descolamento” das vedações dos pilares e das vigas. Isto ocorreu tanto nas vedações de taipa de mão como de bloco de terra comprimida (BTC). Este descolamento foi provocado pela retração do eucalipto como consequência da perda de umidade. Observando a folga gerada entre o anel metálico e o topo do eucalipto, mediu-se retração de até 12 mm em alguns pontos (Figura 6).

Figura 6. folga entre o pilar e o anel metálico.
Figure 6. gap between the column and the metal ring.

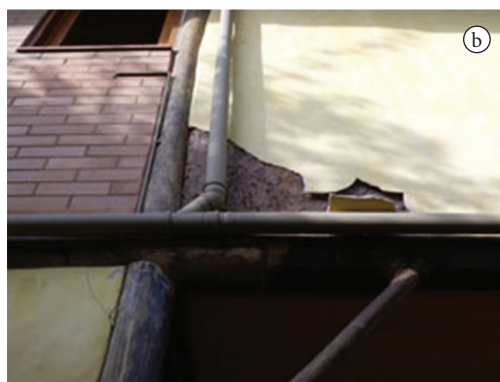
No caso da interface do pilar A4 (Figura 7a), a retração do eucalipto criou uma fresta que

proporcionou a infiltração de água, inchando o barro da taipa de mão e, conseqüentemente, provocando o descolamento da argamassa de revestimento (Figura 7b).

Figura 7. Pilar A4 e parede de taipa de mão. a) Localização em planta; b) Descolamento da argamassa de revestimento da parede de taipa de mão.

- Sistema de macho e fêmea entre a estrutura e a trama da taipa: os lados do eucalipto que receberão a parede devem ser levemente aplainados para serem fixadas régua ou ripas, funcionando como “macho”; o quadro da trama precisa ser feito de régua espessas onde serão feitos rasgos que desempenharão a função de “fêmea”.

- Aplicação de resina elástica entre o barro e o eucalipto roliço: existem no comércio resinas de poliuretano vegetal, como aquela à base de mamona, que pode desempenhar este papel de impermeabilização das juntas ao mesmo tempo em que acompanha a movimentação da madeira.

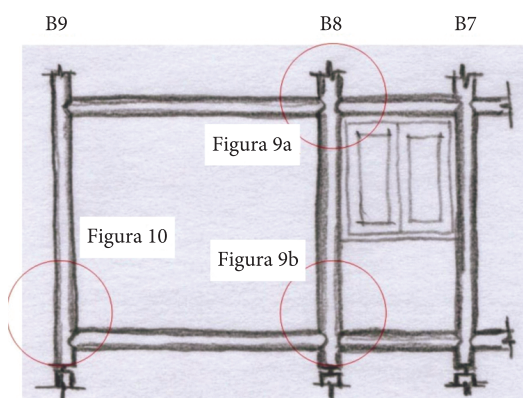
Seguindo por esta fachada norte, em um módulo recuado, entre os pilares **B8** e **B9**, percebe-se o descolamento de toda a vedação de taipa de mão em relação à estrutura (Figuras 8 a 10).

Figura 8. Fachada esquemática com a localização das fotos.

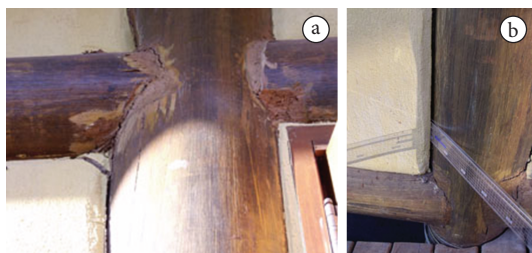
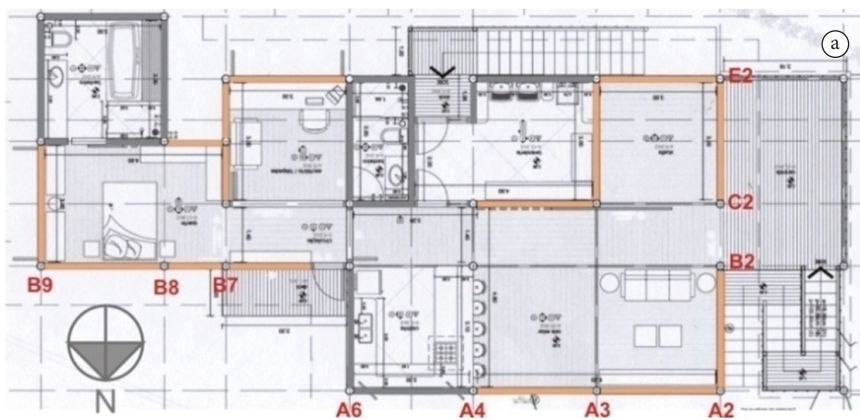
Figura 9

Figura 9. Pilar B8. a) a fresta superior, entre a viga e a vedação, chegou a medir 12 mm; b) a fresta inferior entre o pilar e a vedação mediu 10 mm.

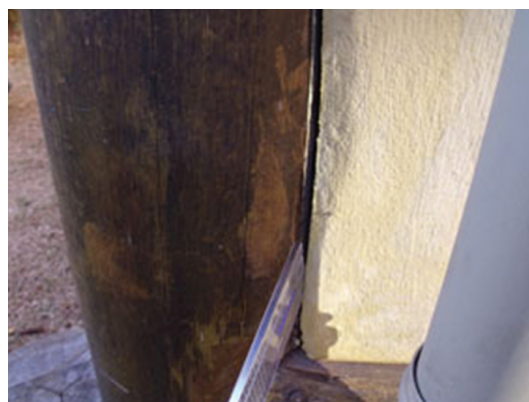
Figura 10. Pilar B9 - a fresta entre o pilar e a vedação mediu 10 mm.

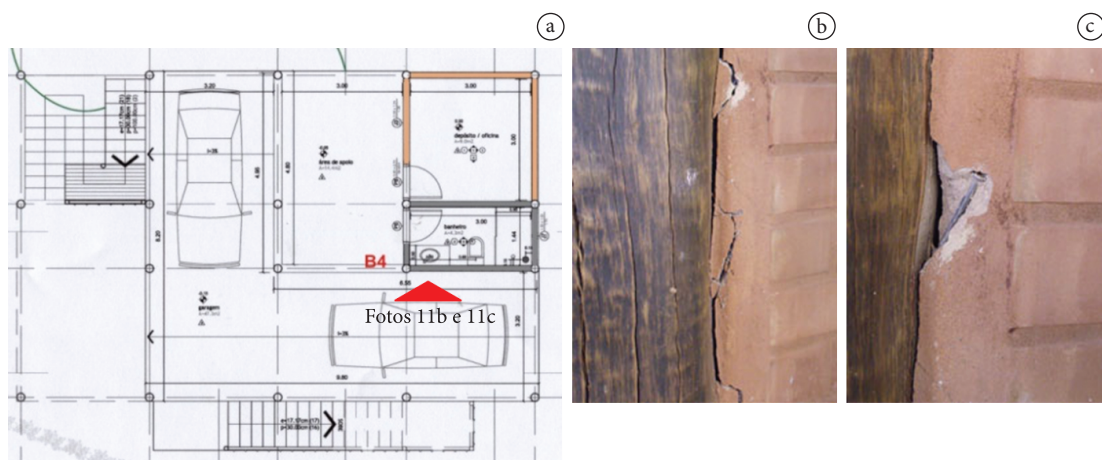
Com as vedações de BTC, a retração do eucalipto provocou a quebra da argamassa de acabamento (Figura 11). Além do mais, os blocos estão apresentando fissuras em toda a parede, mostrando que não resistem a nenhum movimento da estrutura, no caso o eucalipto roliço.

Figura 11. Pilar B4 e a parede de BTC. a) localização das fotos (11b, c); b, c) Argamassa de acabamento do BTC danificada.

- Sobre o comportamento da estrutura de eucalipto roliço junto com a vedação de BTC, concluiu-se que este material é muito rígido para absorver qualquer movimento da madeira, principalmente se for da viga. O BTC precisa de uma base muito estável para poder ser assentado, o que não é oferecido pelas vigas de madeira. Caso a viga seja de material rígido e apenas os pilares de madeira, existe uma possibilidade de fazer uma interface

com o BTC utilizando-se outro elemento de madeira entre a estrutura e a parede que “abraça” o BTC, utilizando-se também uma resina entre o BTC e este elemento em “U” para impermeabilizar a junta.

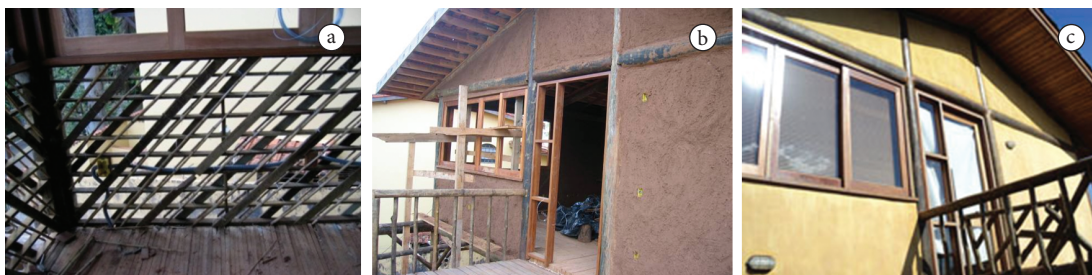
Outra patologia observada foi na viga de piso, entre os pilares **A2** e **B2**, que fletiu e deslocou a meia parede de taipa de mão, fletindo também o batente da janela em até 3 cm. A hipótese para

este comportamento da viga é a qualidade da peça de eucalipto utilizada como viga que não suportou a baixa carga de uma meia parede. Além disso, a trama em diagonal da taipa não ajuda a segurar o peso do barro, empregando mais esforço sobre a viga (Figura 12).

Figura 12. Parede entre os pilares A2 e B2. a) trama em diagonal da taipa de mão; b) execução da meia parede de taipa de mão; c) batente fletido da janela.

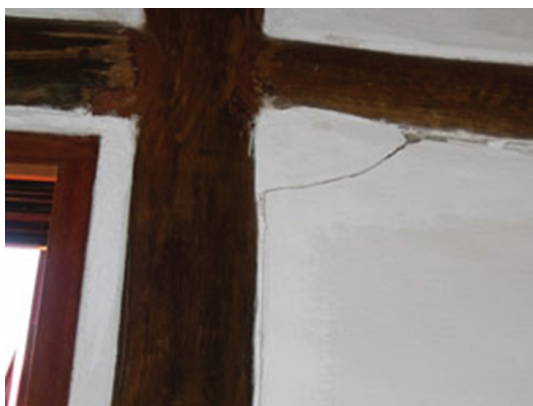
A casa passou por uma primeira manutenção em dezembro de 2010, quando foram preenchidas as frestas entre os pilares e a vedação em taipa de mão, resultantes do processo de secagem, principalmente das toras. Depois de oito meses desse reparo, surgiram novas fissuras na parede cega do quarto (NORTE) (Figura 13).

Figura 13. Pilar B8 e parede interna com fissura recente.
Figure 13. Column B8 and the inner wall with recent cleft.
